# **MODERN RESEARCH: TRANSPORT INFRASTRUCTURE AND INNOVATION TECHNOLOGIES**

**III INTERNATIONAL SCIENTIFIC AND PRACTICAL  
CONFERENCE FOR APPLICANTS FOR HIGHER EDUCATION,  
OF EDUCATION WORKERS AND SCIENTISTS  
28-29 November 2024**

## IMPROVEMENT OF STELLANTIS CONCERN LOW-TONNAGE COMMERCIAL VANS CLUTCH PEDAL

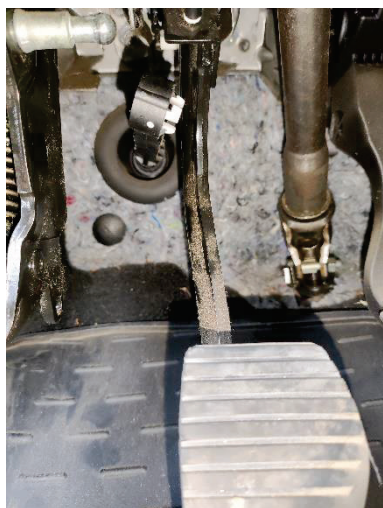
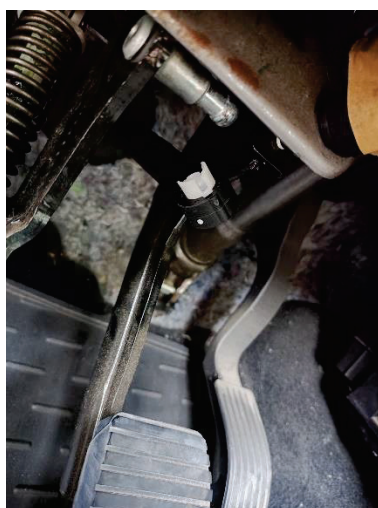
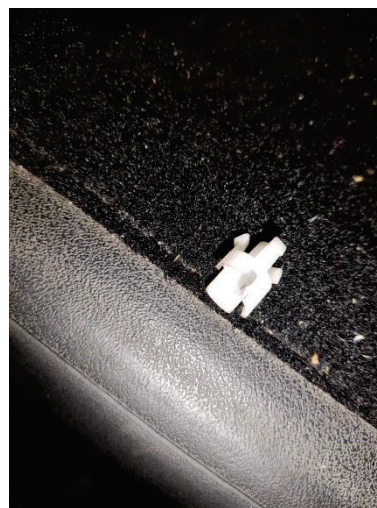
За результатами тривалої експлуатації було виявлено, що у місці з'єднання (сферичний палець) педалі зчеплення зі штоком головного циліндра відбувається висихання змащувального матеріалу (рисунок 2).

Рисунок 2 – Елементи з'єднання педалі зчеплення зі штоком:  
а – розімкнене положення з'єднання; б – пластикова втулка зі зламною третьою пелюсткою; в – зовнішній вигляд пластикової втулки

У подальшому, внаслідок погіршення умов змащення, відбувається руйнування пелюстки (пелюсток) пластикової фіксуючої втулки, її стирання та розмикання з'єднання. Фургон втрачає роботоздатність. Зчеплення не працює.
